# Risico van corrosie onder de isolatie

# ROEST RUST NIET!

# ARMAFLEX ISOLATIEMATERIALEN IN DE CUI DUURTEST

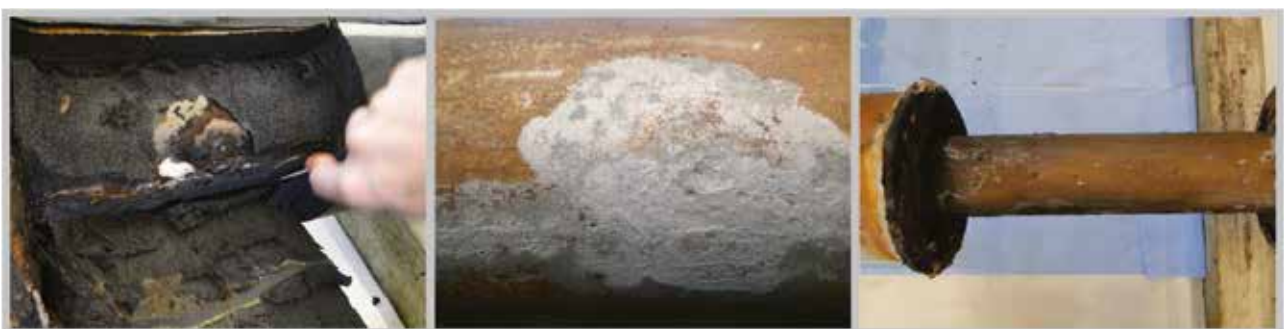
De opzettelijk veroorzaakte corrosie in geval A is enkel waarneembaar in de buurt van de booropeningen (zie ook de close-up). In andere zones zijn geen tekenen van corrosie zichtbaar, zoals de gehele onderzijde van de pijpleiding (foto 3). Hier heeft de Armaflex isolatie het verspreiden van de corrosie effectief voorkomen.
