Risiko for korrosjon under insolasjon

ISOLASJONSMATERIALE FRA ARMAFLEX I CUI UTHOLDENHETSTEST

KOMPARATIVE TESTER AV ULIKE ISOLASJONSSYSTEMER

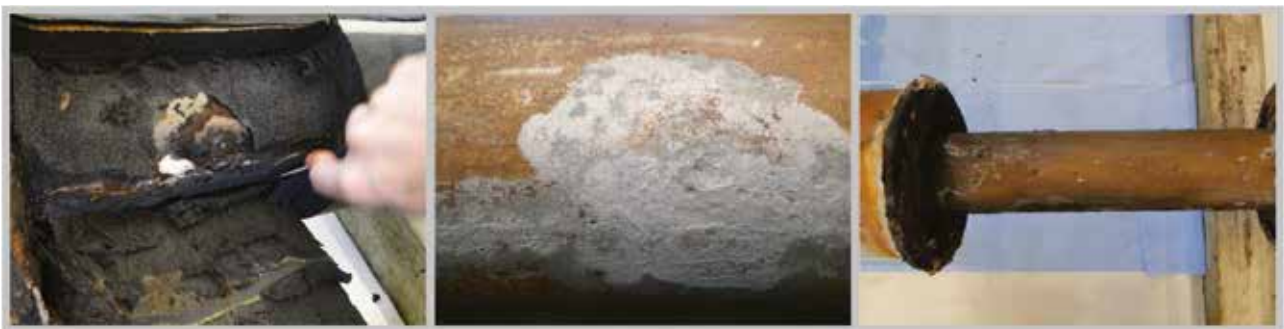
Den bevisst påførte korrosjonen i case A observeres utelukkende i umiddelbar nærhet av hullene som ble boret (se også nærbilde). Ingen spor av korrosjon ble observert i andre områder, som hele undersiden av røret (bilde 3). Her har Armaflex-isolasjonen effektivt forhindret spredning av korrosjon.
