Risk för korrosion under isoleringen

ROST SOVER ALDRIG!

Korrosion under isolering kostar den globala ekonomin miljarder

© Armacell, 2020. © och TM är varumärken som tillhör Armacell Group och är registrerade i Europeiska unionen, USA och andra länder.
00430 | Part-4 Risk of CUI | KnowHow | 102020 | EMEA | SE

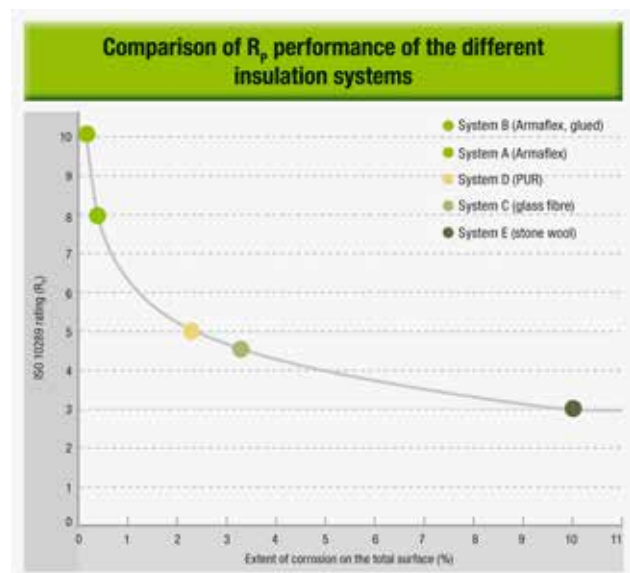
Corrosion protection ratings of the various insulation systems*				
FEF		Glass fibre	PUR	Stone wool
A	B**	C	D	E
8	10	5 - 4	5	3

*Corrosion protection classes (Rp) acc. to ISO 10289 (10 = no corrosion) **All-over adhesion of both FEF layers

De två FEF-isoleringsystemen presterade bäst i testet. Medan system A uppnådde en skyddsmärkningsgrad på RP 8, fick det elastomeriska skummet med heltäckande vidhäftning (system B) till och med toppmärkningen RP 10. Inga tecken på korrosion fanns på rörytan efter de 65 testdagarna. Heltäckande vidhäftning på isoleringsmaterialet ökade ytterligare det redan höga korrosionsskyddet på FEF.

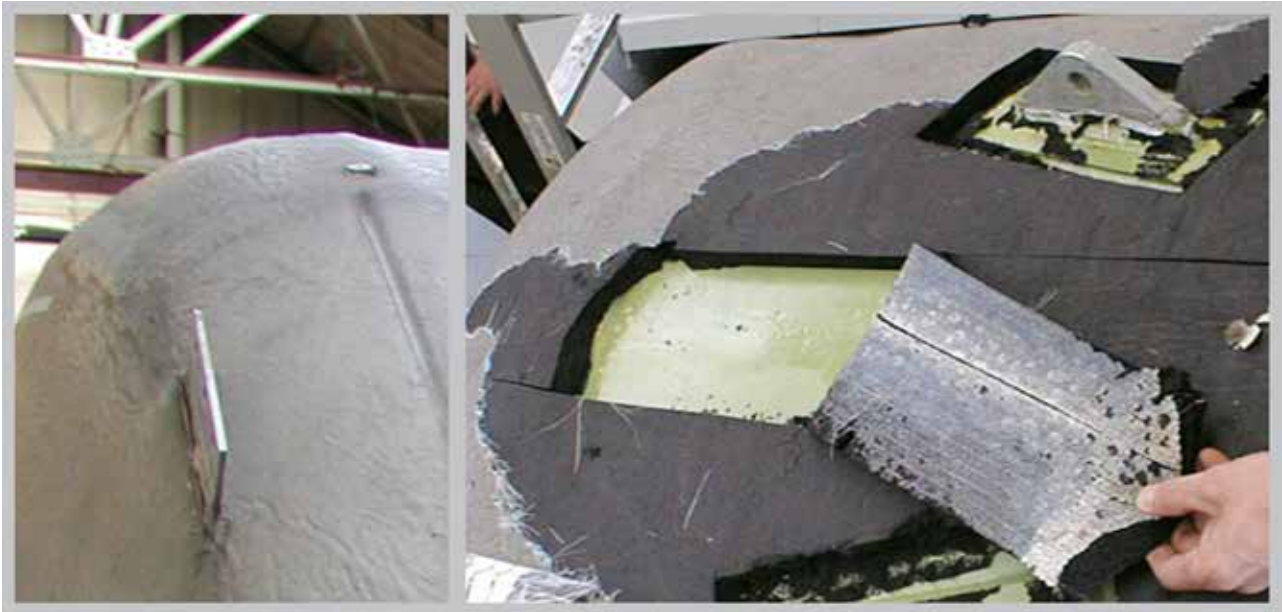
Armaflex insulation materials mitigate the risk of corrosion: whilst in service, the decompression chamber insulated with Armaflex and covered with Arma-Chek had regularly been exposed to green-water washover. After the chamber had been decommissioned the Armaflex insulation was cut open. As can be seen on the photograph on the right, the metal surface of the chamber is completely free of corrosion.
