# Eristeen alla esiintyvä korroosio

# ARMAFLEX-ERISTEMATERIAALIT CUI-KESTOTESTISSÄ

# ERI ERISTYSJÄRJESTELMIEN VERTAILUTESTI

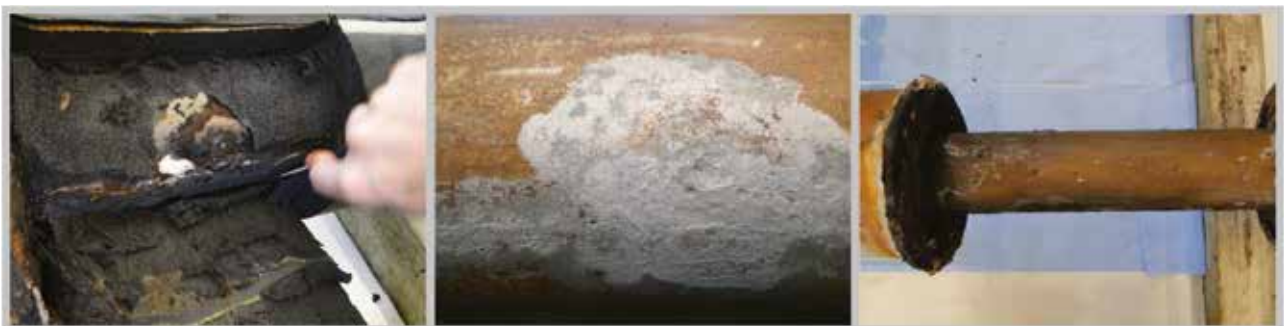
Tapauksen A tahallisesti aiheutettu korrosio oli havaittavissa ainoastaan porausreikien lähellä (katso myös lähikuvat). Muilla alueilla, kuten putken koko alapinnalla, ei korroosiota ollut havaittavissa (valokuva 3). Tässä Armaflex-eriste on tehokkaasti estänyt korroosion leviämisen.

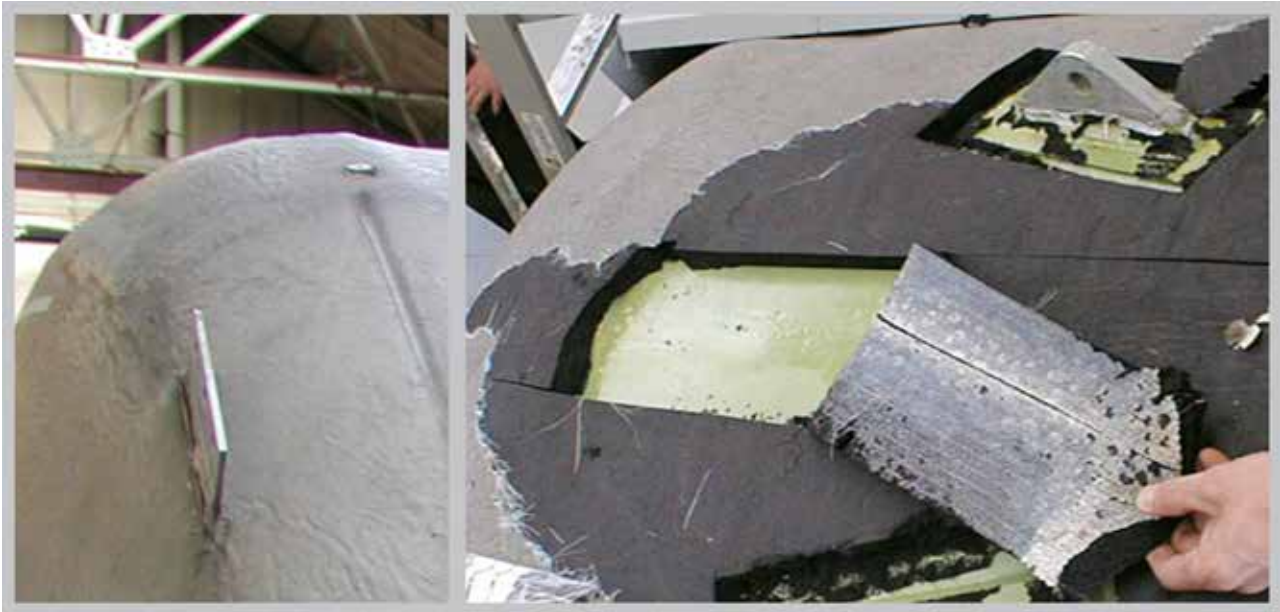
Armaflexin eristysmateriaalit pienentävät korroosion riskiä: käytön aikana Armaflexillä eristetty ja Arma-Chekillä päällystetty painekammio altistui säännöllisesti yli aaltoilevalle merivedelle. Kun painekammio poistettiin käytöstä, Armaflex-eriste leikattiin auki. Kuten oikealla olevassa kuvassa näkyy, kammion metallipinnassa ei ole lainkaan korroosiota.
