Critères de qualité des isolants techniques :

Risque de corrosion sous isolation (CUI)

LES ISOLANTS ARMAFLEX DANS L'ESSAI DE RÉSISTANCE À LA CUI

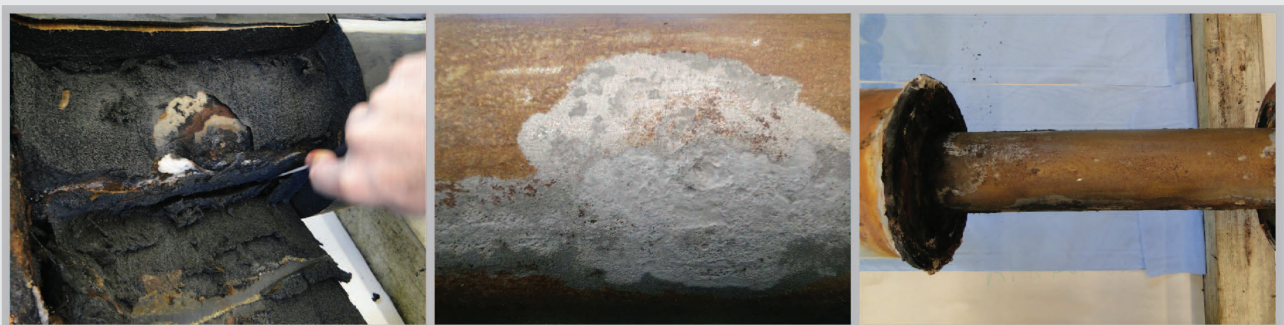
La corrosion provoquée délibérément dans le cas A est observée uniquement à proximité des trous percés (voir également le gros plan). Aucun signe de corrosion n'est observé dans toutes les autres parties, y compris sur toute la partie inférieure du tuyau (photo 3). Ici, l'isolant Armaflex a empêché efficacement la propagation de la corrosion.

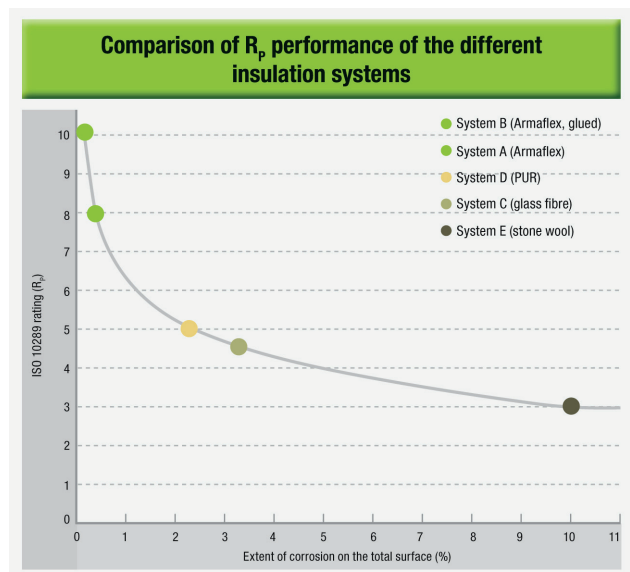
Corrosion protection ratings of the various insulation systems*

FEF		Glass fibre	PUR	Stone wool
A	B**	C	D	E
8	10	5 - 4	5	3

*Corrosion protection classes (R_p) acc. to ISO 10289 (10 = no corrosion)

**All-over adhesion of both FEF layers

Les deux systèmes d'isolation FEF ont obtenu les meilleurs résultats à l'essai. Tandis que le système A a atteint un degré de cotation de la protection de R_p 8, la mousse élastomère avec collage sur toute la surface (système B) a même obtenu la meilleure cotation, R_p 10. Aucun signe de corrosion n'a été observé sur toute la surface du tuyau après 65 jours d'essai. Le collage sur toute la surface du matériau d'isolation augmente la protection anticorrosion déjà élevée des mousses FEF.
