Risque de corrosion sous isolation

La corrosion sous isolation coûte des milliards à l'économie mondiale

LES ISOLANTS ARMAFLEX DANS L'ESSAI DE RÉSISTANCE À LA CUI

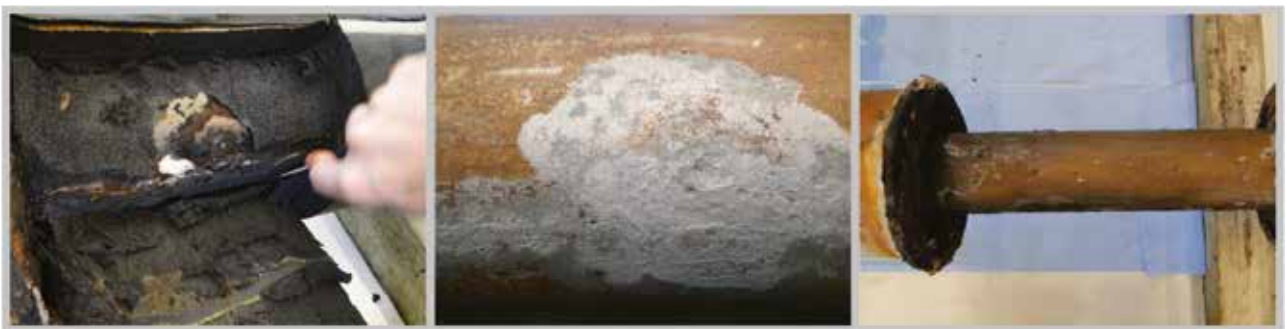
La corrosion provoquée délibérément dans le cas A est observée uniquement à proximité des trous percés (voir également le gros plan). Aucun signe de corrosion n'est observé dans toutes les autres parties, y compris sur toute la partie inférieure du tuyau (photo 3). Ici, l'isolant Armaflex a empêché efficacement la propagation de la corrosion.

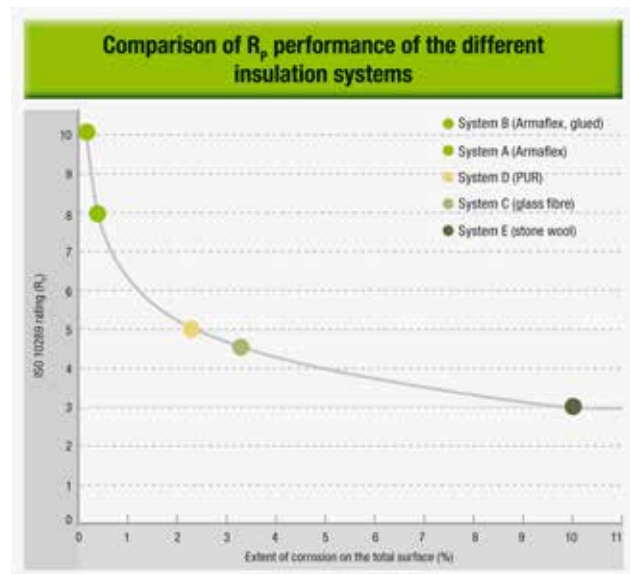
Corrosion protection ratings of the various insulation systems*

FEF		Glass fibre	PUR	Stone wool
A	B**	C	D	E
8	10	5 - 4	5	3

*Corrosion protection classes (R_p) acc. to ISO 10289 (10 = no corrosion) **All-over adhesion of both FEF layers

Les deux systèmes d'isolation FEF ont obtenu les meilleurs résultats à l'essai. Tandis que le système A a atteint un degré de cotation de la protection de R_p 8, la mousse élastomère avec collage sur toute la surface (système B) a même obtenu la meilleure cotation, R_p 10. Aucun signe de corrosion n'a été observé sur toute la surface du tuyau après 65 jours d'essai. Le collage sur toute la surface du matériau d'isolation augmente la protection anticorrosion déjà élevée des mousses FEF.

En revanche, le système d'isolation en fibre de verre (système C), n'a obtenu qu'une R_p de 4 à 5. La corrosion s'est formée sur le tuyau dans la zone sous le trou. L'analyse a révélé des oxydes de fer avec du silicone provenant probablement des fibres de verre. Dans le cas de l'isolation en polyuréthane (système D), une corrosion importante a été observée sur les tuyaux dans la zone sous le joint des enveloppes isolantes. Cela indique que le joint constitue un point faible potentiel dans ce

système d'isolation. Le système D a obtenu une R_p de 5. Les dommages les plus importants dus à la corrosion ont été observés sur l'échantillon en laine de roche, avec une diminution vers les extrémités du tuyau. La surface des défauts représentait entre 5 et 10 % de la surface totale du tuyau. La R_p obtenue était de 3.

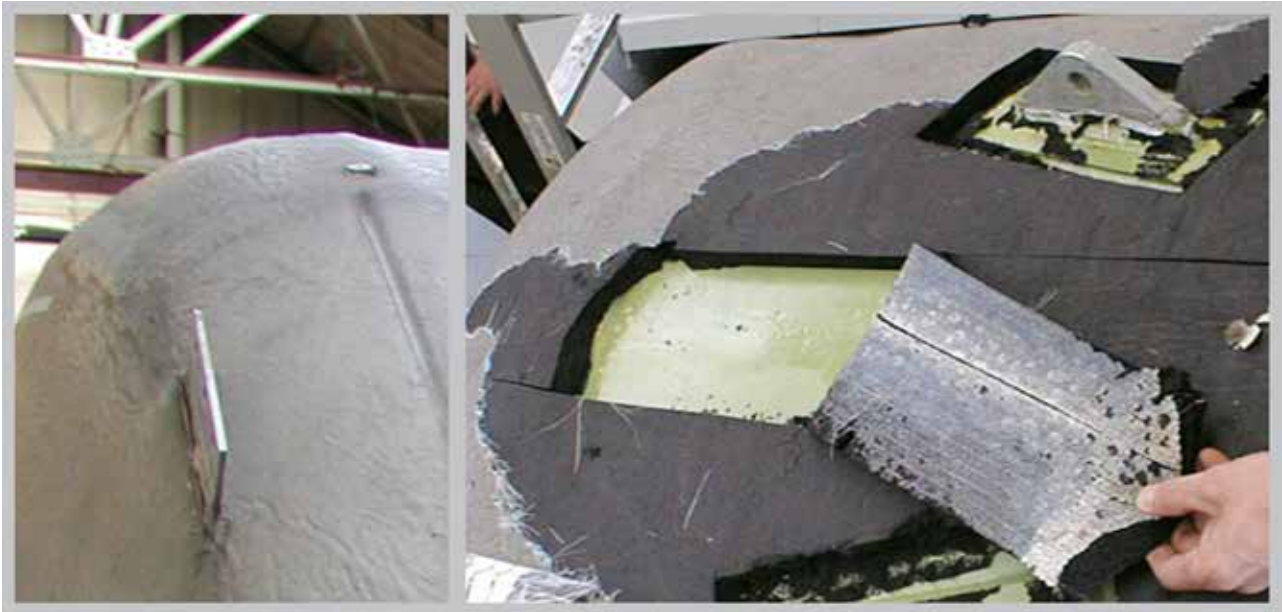
Les isolants Armaflex réduisent le risque de corrosion : pendant son utilisation, la chambre de décompression isolée avec Armaflex et revêtue d'Arma-Chek a été régulièrement exposée au débordement de paquets d'eau. Après la mise hors service de la chambre, l'isolant Armaflex a été découpé. Comme le montre la photographie de droite, la surface métallique de la chambre ne présente aucune trace de corrosion.
